Aircraft Industries, a.s.

## ZÁVAZNÝ BULLETIN

ZB číslo : **L13 / 105 a**

**Týká se :** Všech kluzáků L13 , L13A Blaník

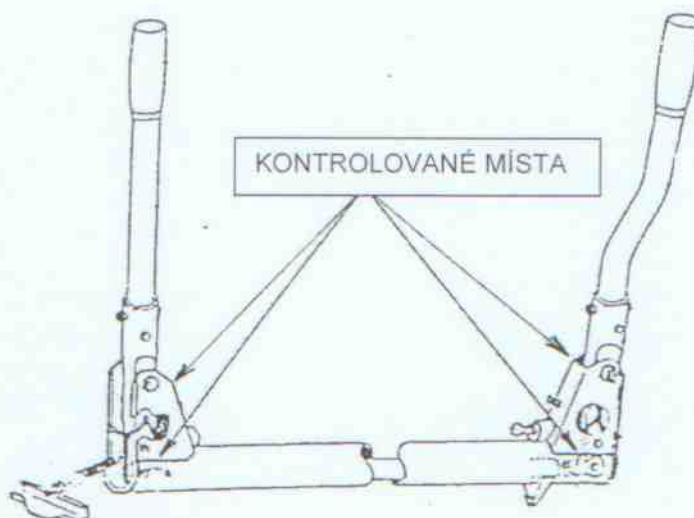
Obr. č. 1

1. Demontujte zákryty přední i zadní řídicí páky .
2. Vizually pomocí lupy 6x zvětšující zkontrolujte uložení přední a zadní řídicí páky na můstku řízení č.v. A401 001N ( L13.401-Z1 ) nebo č.v. A740 370N, podle daného provedení kluzáku , v místech okolo svárů a ohybů ( dle obr.1 na obou stranách můstku ) na výskyt trhlin .

Kontrolovaná místa řádně nasvitte. Pro vizuální kontrolu uvedených míst postupně vychyľte řídicí páku na pravý boční doraz (maximální výchylka křidélek) a mírným tlakem  $40 \pm 10$  N stále tlačte na rukojeť řídicí páky vpravo na doraz - zkontrolujte příslušnou část můstku, u které napružení způsobí zvýraznění případných trhlin . Stejným způsobem proveďte kontrolu při levé výchylce řídicí páky .

5. V případě zjištění trhlin v uložení, je nutno před dalším provozem kluzáku provést výměnu poškozeného můstku řízení za nový můstek v provedení č.v. A740 370N. Pro kluzák L13 je povolena i zástavba původního můstku řízení v.č. A401 001N, má-li jej uživatel nebo servisní středisko k dispozici jako nepoužitý náhradní díl .  
Výměnu proveďte podle „Technické příručky větroně L13 / 4.vydání z r.1978“ nebo podle „Příručky pro provoz a údržbu větroně L13 Blaník bez generálních oprav“ nebo podle „Příručky pro obsluhu, údržbu a opravy kluzáku L13A“ v souladu s příručkou je pro daný kluzák aktuální .  
O zjištěné závadě ihned informujte výrobce se současným předáním údajů o provozu kluzáku se zaměřením na podíl akrobacie .
